MARINE ACCIDENT INVESTIGATION BRANCH

FOLLETO DE ACCIDENTE PESQUERO

Shark: GRAN INCENDIO

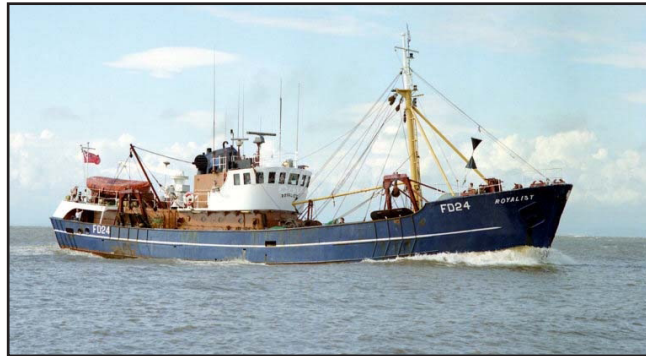
El 23 de Enero de 2008 el *Royalist*, una embarcación inglesa de pesca, de 36 metros de eslora, se inundó y hundió mientras faenaba a aproximadamente 180 nudos de Dingle, Irlanda. El *Royalist* estaba a punto de echar sus redes cuando fue golpeado a babor por una gran ola, la cual hizo que se escorase a estribor. La embarcación estaba comenzando a recuperar la posición vertical cuando fue golpeada por una segunda ola. La embarcación escoró inmediatamente debido a la cantidad de agua acumulada en la cubierta principal y dentro de un pasillo de camarotes. El agua continuó entrando por estribor sobre la cubierta sumergida de la embarcación a medida que el barco se escoraba más y se extendió hacia los camarotes y la sala de máquinas a través de una escotilla hermética que estaba abierta. A pesar de que la tripulación trató de detener el flujo de agua mediante el cierre de la escotilla, la embarcación comenzó a hundirse.
